Sicherer Zugang zu Schleiferschächten

2007 errichtete die heute zu UPM gehörende Rhein Papier GmbH in Plattling eine neue SC-Papierfabrik, einschließlich einer neuen Holzschleiferei. Bei der Störungsbeseitigung (Verklebungen von Holzstücken) und bei Wartungs- und Instandhaltungsarbeiten in und an den 16 Schleiferschächten und 8 Druckschleifern (PGW) ereigneten sich wiederholt gefährliche Situationen.

Jahr: **2014**
Kategorie: **Prämierung Beirat**
Kontakt: **UPM Plattling Rhein Papier GmbH,
Planungsabteilung
Firma Audritz**

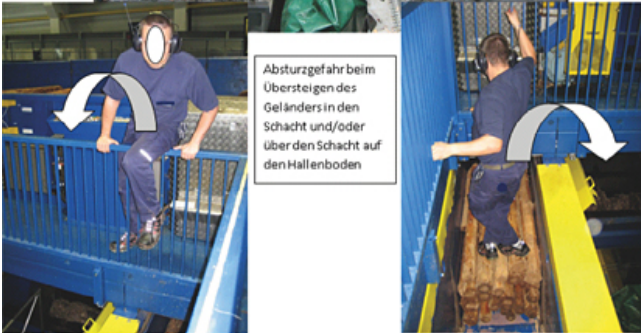
Absturzgefahr beim Übersteigen des Geländers in den Schacht und/oder über den Schacht auf den Hallenboden
