# Rohstoffüberwachung und Qualitätsmanagement mittels einer geeigneten Beprobungsfräse für Salzgesteine

Jahr: **2017**  
Kategorie: **Sicherheitstechnik**  
Kontakt: **K+S KALI GmbH**

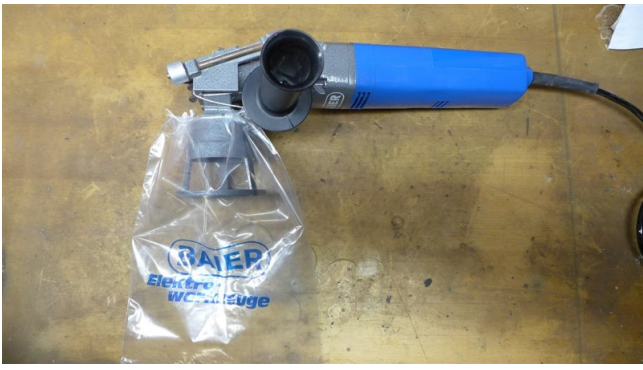
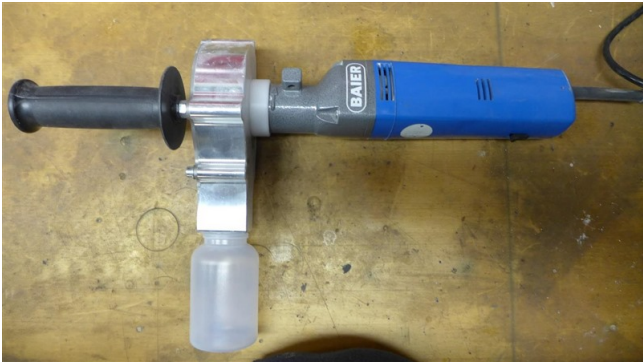
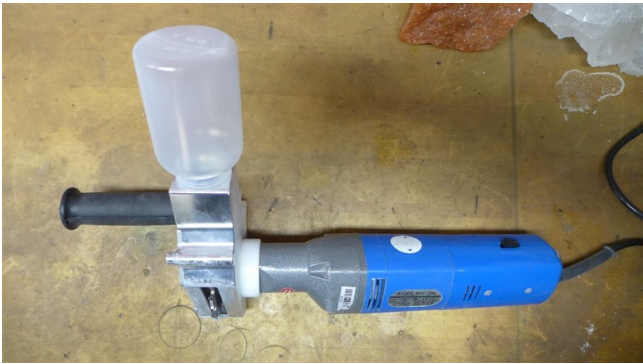
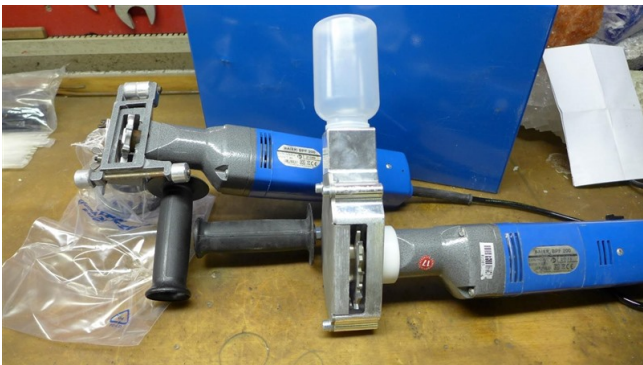
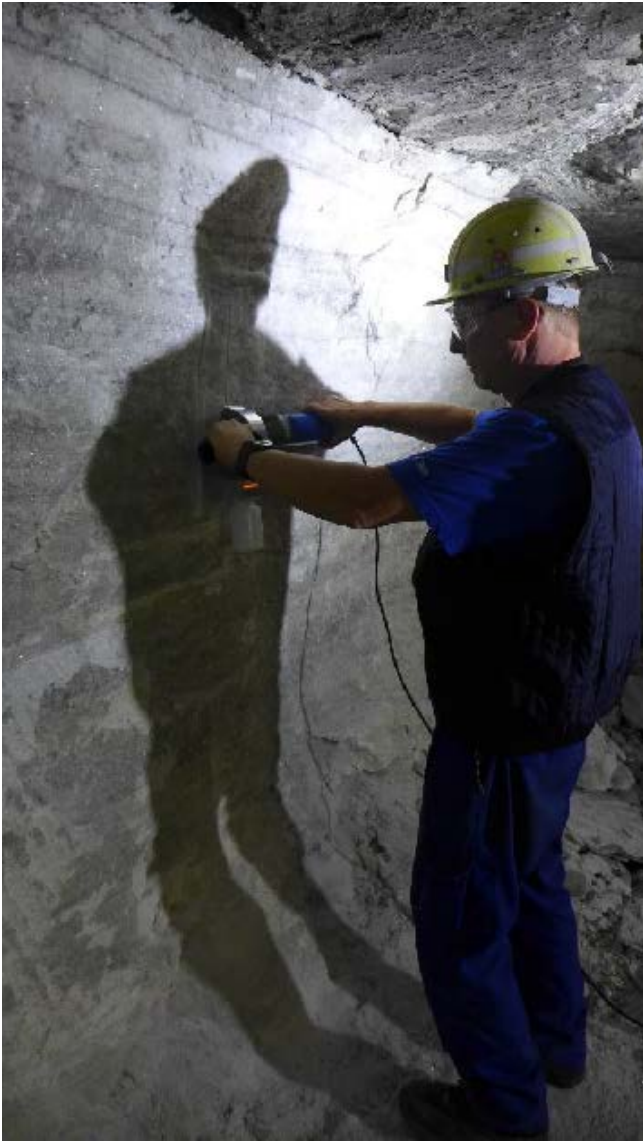
Da auf dem Markt kein geeignetes, ergonomisch bedienbares Werkzeug zum Erstellen von Hackproben erhältlich war, wurde betriebsintern nach einer Lösung gesucht. In enger Abstimmung entwickelten die Abteilungen Geologie, Maschinentchnik/Konstruktion und Arbeitssicherheit der Grube Hattorf-Wintershall einen Aufbau für eine handelsübliche Mauerschlitzzfräse der Herstellerfirma Baier, die in ihrer ursprünglichen Form nicht für den Einsatz an der Ortsbrust geeignet war.

Betrieben wird die Fräse bei einer Spannung von 220 Volt und einer Leistungsaufnahme von 400 Watt. Die Frässcheiben besitzen 12 Zähne und drehen sich mit 800 U/min. Am Maschinenkopf ist nun eine Vorrichtung angebracht, die einerseits zum Festhalten der Maschine dient und andererseits das Probenmaterial in eine Probenflasche befördert. Nach Probenaufnahme werden die Flaschen abgeschraubt und verschlossen, das Gerät gereinigt und die Flaschen in einer Transportbox gesammelt. Die Proben werden anschließend zur Geologie-Abteilung unter Tage verbracht und ins Labor geschickt. Dort werden sie analysiert, um Aussagen zum  $K_2O$ - und Kieseritgehalt sowie der Mineralzusammensetzung zu erhalten.
