# Gesundheitsschonende Instandsetzung

**Der Transport von heißem Zementklinker vom Ofen in die Klinkersilos erfolgt über sogenannte Plattenbandförderer. Insbesondere die Lager der Stützrollen unterliegen hierbei einem starken Verschleiß.**

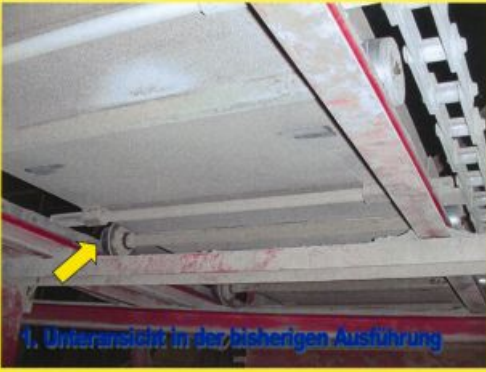
**1. Untersicht in der bisherigen Ausführung**

Da jeweils zwei Rollen direkt auf der tragenden Vierkantwelle gelagert werden, muss vor jedem Lagerwechsel die Platte vom Plattenband demontiert werden, um in der Werkstatt das aufgeschweißte Profil zu entfernen. Die Demontage einzelner Segmente des Plattenbandes kann dem zufolge nur bei Stillstand der gesamten Produktionslinie erfolgen.

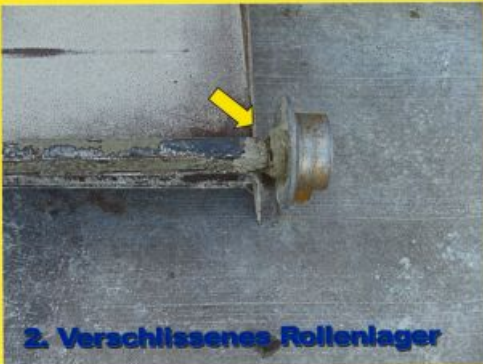
**2. Verschlissenes Rollenlager**

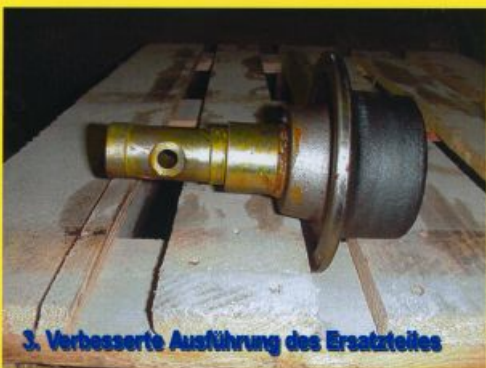
**3. Verbesserte Ausführung des Ersatzteiles**

Ein Unternehmen der Zementindustrie entwickelte eine Möglichkeit, den Lagerwechsel für die Stützrollen kostengünstiger und sicherer durchzuführen. Für die Lagerung der Rollen wurde ein kurzes Achsstück entwickelt. An den Vierkantprofilen wurden jeweils U-Profile angebracht, die mit Bohrungen versehen den Wellenstumpf der Rolle aufnehmen. Das Rollenbauteil wird anschließend mit einem Bolzen gesichert. Nunmehr ist es nicht mehr nötig das tragende Vierkantprofil vom Plattenband zu trennen. Die zeitaufwendige Demontage der Förderplatten entfällt, weil das Band lediglich leicht angehoben wird, um die Steckrollen zu wechseln. Die Steckrollen können auf Vorrat gefertigt werden, dies ermöglicht die Instandsetzung in kürzester Zeit. Die Wirbelsäulenbelastung der Mitarbeiter sowie Unfallgefahren während der Demontage der ca. 80 kg schweren Platten werden vermieden. Da im Rahmen der Instandsetzung keine Schweißarbeiten anfallen, werden die Unfallgefahren, Gesundheitsbelastung durch UV-Strahlung, elektrischen Strom und Schweißrauche vermieden.

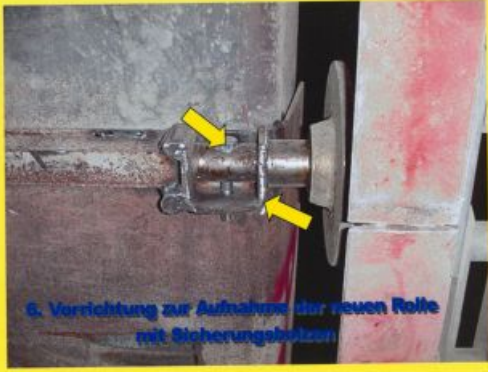
6. Vorrichtung zur Aufnahme der neuen Rolle  
mit Sicherungshölzern
