Sicherer Zugang zu Schleiferschächten

2007 errichtete die heute zu UPM gehörende Rhein Papier GmbH in Plattling eine neue SC-Papierfabrik, einschließlich einer neuen Holzschleiferei. Bei der Störungsbeseitigung (Verklebungen von Holzstücken) und bei Wartungs- und Instandhaltungsarbeiten in und an den 16 Schleiferschächten und 8 Druckschleifern (PGW) ereigneten sich wiederholt gefährliche Situationen.

Jahr: **2014**
Kategorie: **Prämierung Beirat**
Kontakt: **UPM Plattling Rhein Papier GmbH,
Planungsabteilung
Firma Audritz**

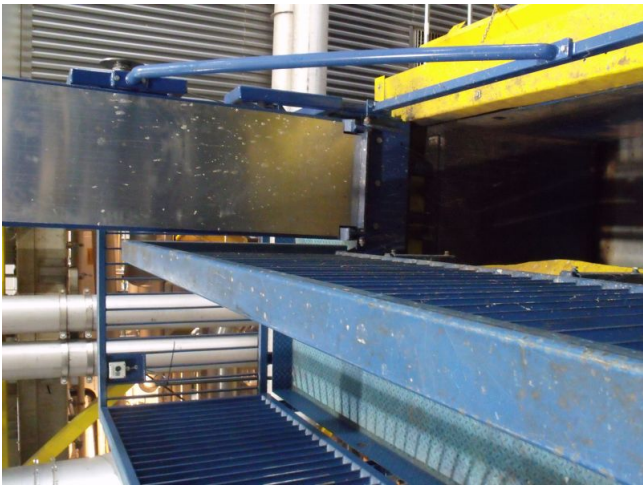
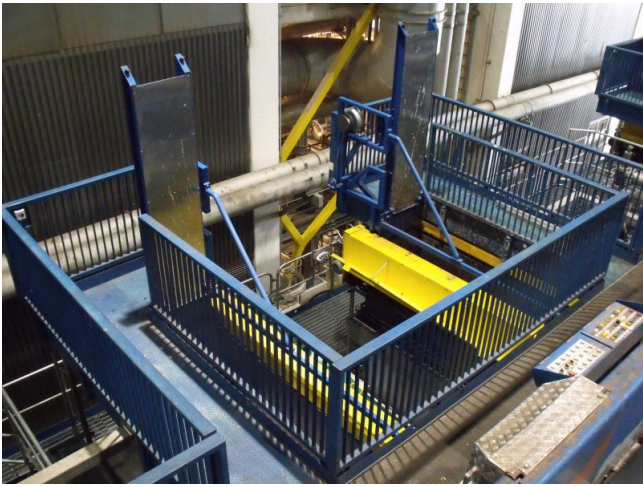
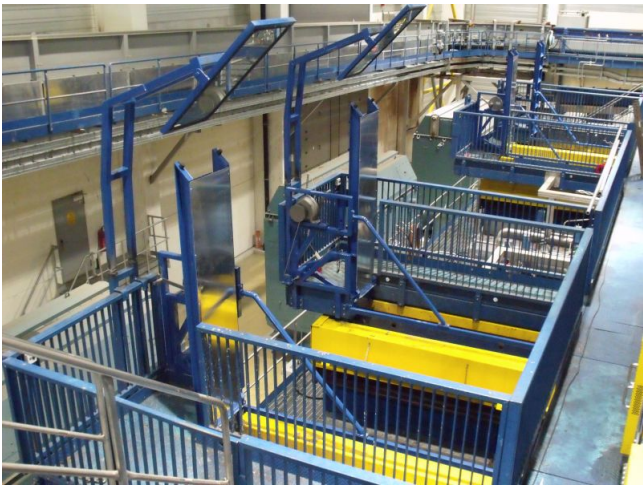
Nach dem Umbau

Die Schachteinstiege an der Stirnseite der Schleifertaschen wurden vollständig neu gebaut. Die Einstiege, die als absenkbare Treppen mit Handlauf ausgeführt und elektronisch gesichert sind, bilden die Zugangsverwehrung. Nach Erfüllen der Sicherheitsanforderungen werden die Treppen freigegeben und über Seilwinden abgelassen. Auf der Unterseite der Treppen wurden Blechplatten angebracht. Sie schützen gegen aufsteigenden Dampf aus der geöffneten Luke. Somit werden die Verbrühungsgefahr und die Gefahr des Ausrutschens bei Beschlagen der Treppe ebenfalls minimiert.
