Mobile Reparaturplattform für Förderbänder

Jahr: **2010**
Kategorie: **Herstellung von Kalk und Zement**
Kontakt: **RWE Power AG, Tagebau Hambach**
BG RCI

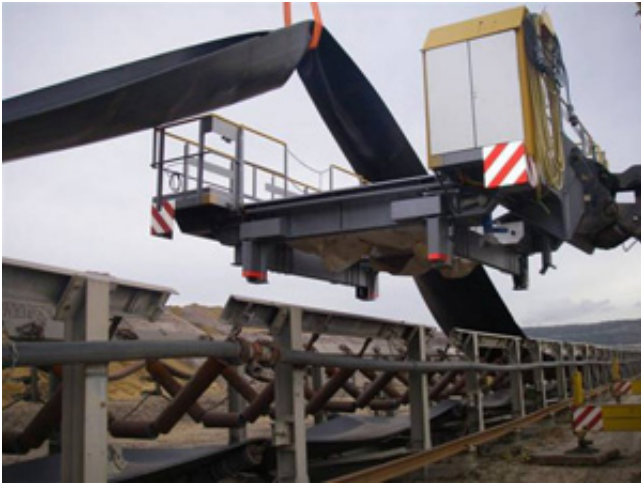
An der zu reparierenden Stelle hebt ein Kran den Obergurt an. Ein Kopflader setzt die Reparaturplattform auf dem Bandgerüst ab.

Dies führte zu der Entwicklung einer mobilen Reparaturplattform. Um sie zu installieren, hebt ein Kran den Obergurt an. Ein Kopflader setzt die Reparaturplattform nun auf dem Bandgerüst ab. Der Obergurt wird auf der Reparaturplattform abgelegt und bietet damit eine sichere, ebene Arbeitsfläche. Anschließend wird unterhalb des Bandes eine weitere Arbeitsbühne eingehängt. An der Unterseite der oberen Arbeitsplattform kann nun eine Aufräummaschine in eine spezielle Halterung eingebaut werden. Dabei wird das Fräswerkzeug so geführt, dass nur die Vorschub- und Anpresskraft durch den Mitarbeiter über ein Hebelsystem aufgebracht werden muss. Dies gewährleistet eine sichere und ergonomische Arbeitsweise bei gleichzeitiger Verbesserung der Qualität.

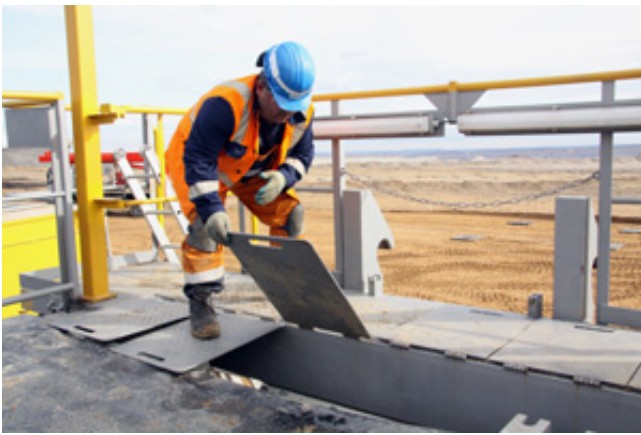
Spezielle Abdeckungen überbrücken den Spalt zwischen Gurt und Laufsteg.

Während der Arbeiten bieten Geländer Schutz gegen Absturz. Spezielle Abdeckungen überdecken den Spalt zwischen Obergurt und Laufsteg. Fest installierte Leuchten sorgen bei Dunkelheit für eine gute Ausleuchtung. Bei schlechtem Wetter kann die Plattform mit einem Zeltdach ausgestattet werden. Sie kann an jeder gewünschten Stelle der Bandanlage eingesetzt werden. Die Arbeitssicherheit ist deutlich erhöht, besonders mit Blick auf den Aufräuvorgang an der Bandunterseite. Hier ist das Arbeiten jetzt in aufrechter statt in gebückter oder kniender Haltung möglich.
