Gefahrloses Öffnen der Lkw-Bordwand

Jahr: **2012**
Kategorie: **Prämierung Beirat**
Kontakt: **Südzucker AG**
Werk Offstein

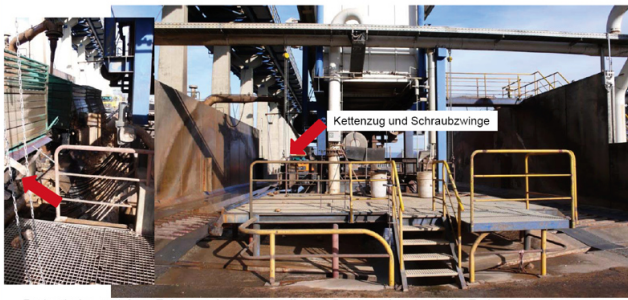
Situation im Schwesterwerk A

Kettenzug und Schraubzwinde

Podesthöhe ca 1,2 m. Fahrzeug fährt mit geöffneten Bordwänden durch die Entladung und rangiert nach Waschprobenentnahme wieder zurück

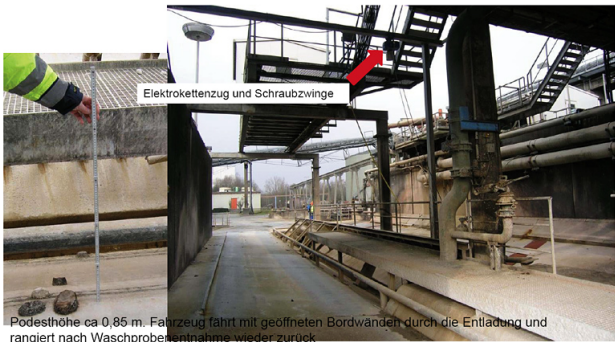
Situation im Schwesterwerk B

Elektrokettenzug und Schraubzwinde

Podesthöhe ca 0,85 m. Fahrzeug fährt mit geöffneten Bordwänden durch die Entladung und rangiert nach Waschprobenentnahme wieder zurück

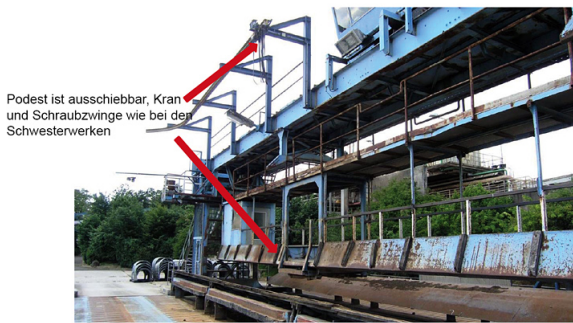
Situation in Offstein, Trockenentladung (stillgelegt)

Podest ist ausschiebbar, Kran und Schraubzwinde wie bei den Schwesterwerken

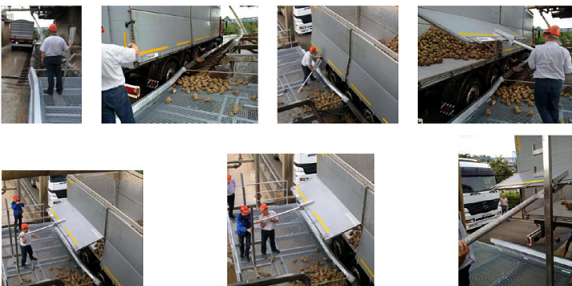
Ablauf der Bordwandöffnung

Eine von Mitarbeitern der Südzucker AG im Werk Offstein entwickelte Bordwand-gabel schließt dieses Risiko aus. Die Bordwand wird zunächst ein wenig angehoben, so dass die Gabel angesteckt werden kann. Der Griff der Gabel wird in eine Rastersäule neben dem Fahrzeug eingehängt und sichert die Bordwand gegen Herunterklappen. Als Nebeneffekt werden Beschädigungen an Fahrzeugen vermieden. Die Konstruktion ist kostengünstiger in der Anschaffung als die Neukonstruktion der Altanlage. Durch die händische Bedienung ist die Kontrolle der aufgewendeten Kraft möglich und ein schnelles und sicheres Arbeiten stets gewährleistet.
