Eingreifschutz an Betonauswaschanlagen

Jahr: **2013**
Kategorie: **Prämierung Beirat**
Kontakt: **Ing. Büro für Arbeitssicherheit**

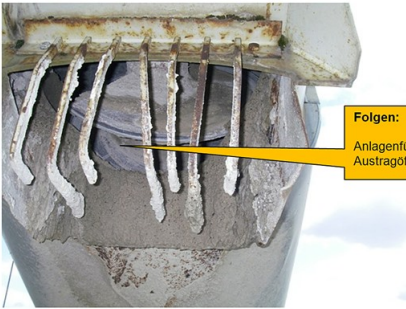
Folgen:
Anlagenführer „erweitern“ immer wieder die
Austragöffnungen!

Aufnahmen aus vergangenen Jahren (dauerhaft ungelöstes Problem)

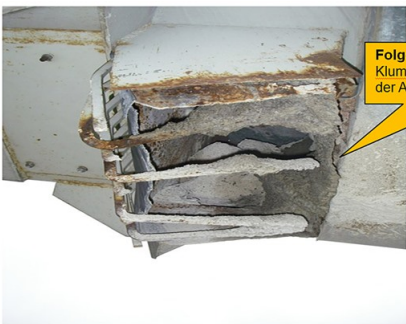
Folgen:
Klumpenbildung und Zusetzen
der Austragöffnung!

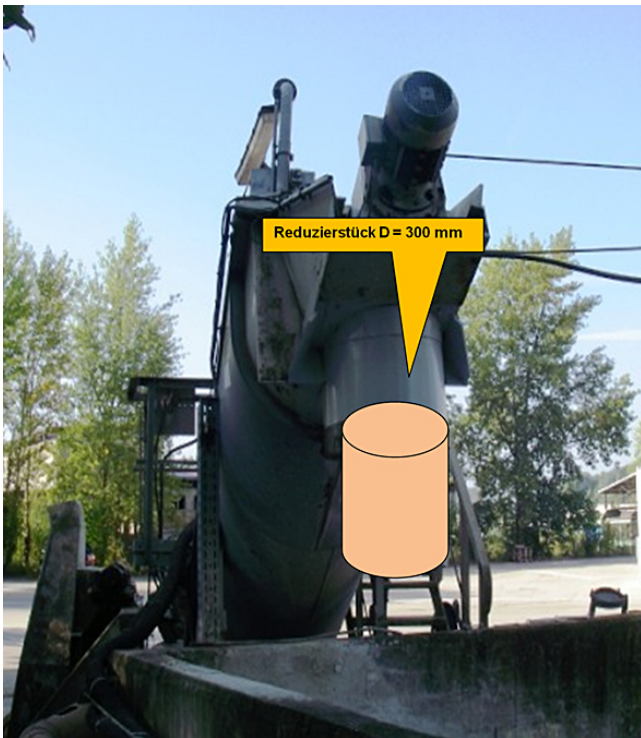
Lösungsvariante 2: Eingreifschutz mit $D = 300$ mm (ohne Einschweißblech)

Reduzierstück $D = 300$ mm
