## Verbrühschutz am Dicksaft-Filter

**Suiker Unie entwickelt, produziert und vermarktet verschiedene Sorten von Zucker. Die Fabriken am Standort Anklam gehören zu den modernsten der Welt. Zur Sicherheitsfiltration des Dicksaftes aus der Verdampfstation werden Standardfilter der Firma EATON vom Typ VMBF eingesetzt. Der Dicksaft hat eine Temperatur von 95 bis 97 °C und eine Dichte von 72 °Bx. Beim Öffnen der Filter zwecks Reinigung kam es zu einigen Beinaheunfällen durch Verbrühung.**

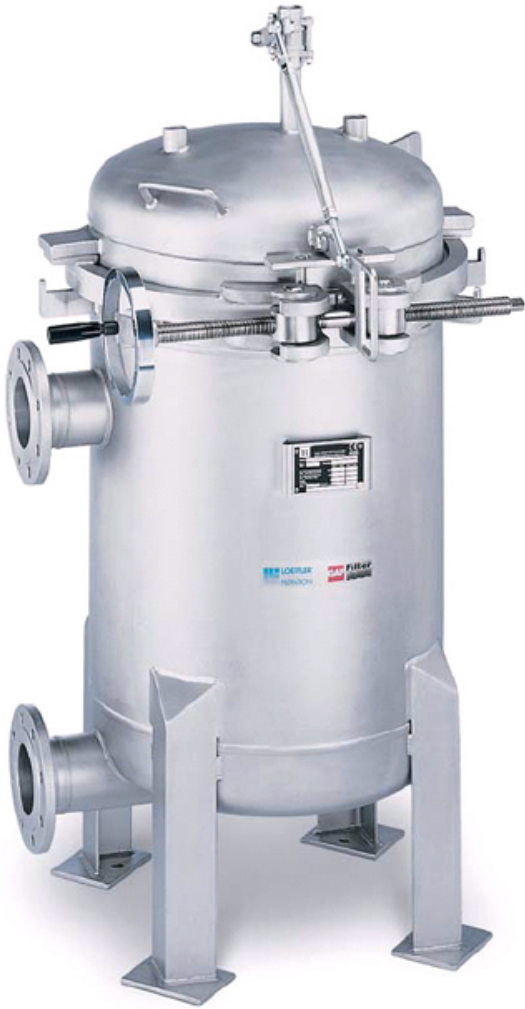
Verriegelung

Deckelklammer mit Spindel

Möglichkeit des Austritts von heißem Dicksaft

Herstellerseitig ist eine mechanische Zwangsverriegelung zwischen Entlastungsventil und der Spindel zum Öffnen der Deckelklammer eingebaut. Trotz dieser Verriegelung entwich beim Öffnen der Deckelklammer zu Wartungsarbeiten konstruktionsbedingt häufig heißer Dicksaft mit einem Druck von bis zu 4 bar. Um diese Gefahr zu beseitigen, wurden drei unabhängig voneinander wirkende Systeme am Filter nachgerüstet.

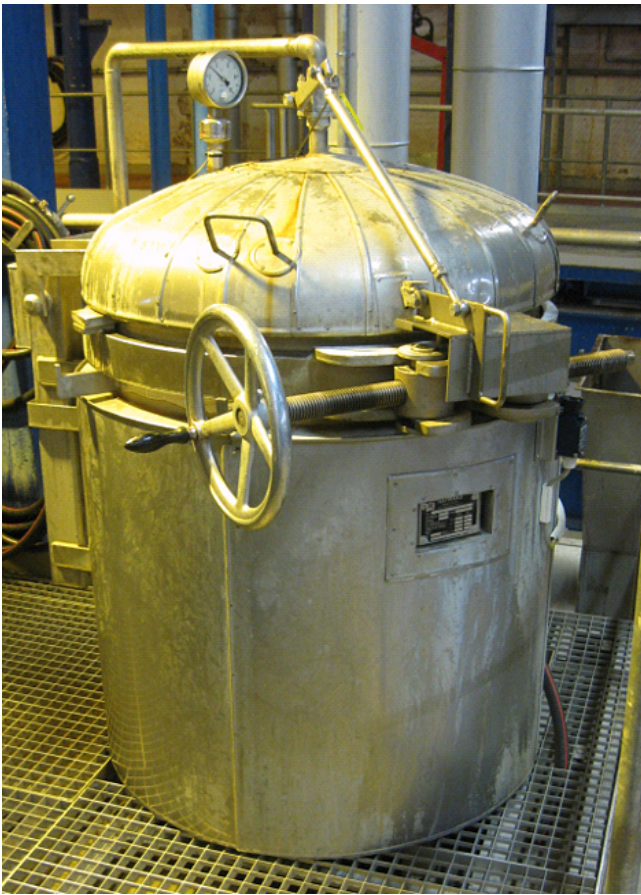
Gesamtansicht eines nachgerüsteten Filters

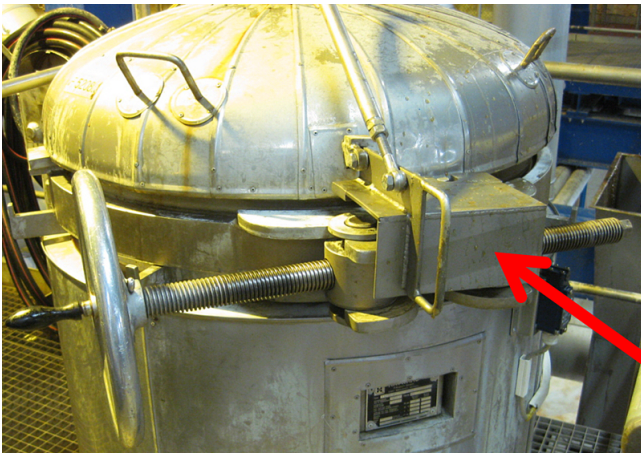
Prallblech

Für den Fall, dass auch nach Überarbeitung des Systems noch Flüssigkeit austritt, wurde an der betreffenden Stelle ein Prallblech zur Ablenkung des Strahls installiert.

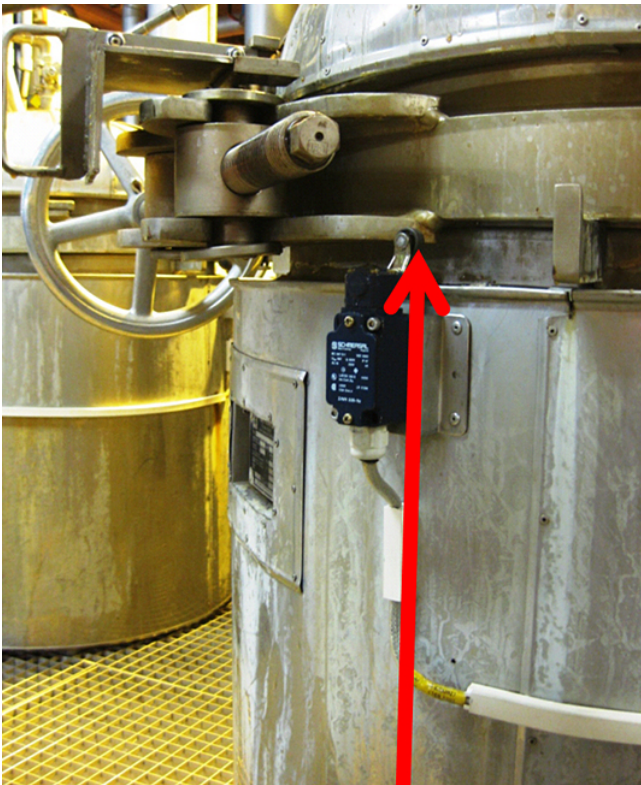
Schalter

Durch Betätigung eines Knebelschalters vor Ort erteilt der Mitarbeiter nach Abschluss der Reinigung die Freigabe des Filters zur Produktion an das Prozessleitsystem. Durch Verwechslung der Filterbezeichnung konnte es zum Betätigen der Saft Eintrittsklappen bei geöffnetem Filterdeckel kommen. Dies wird durch einen beim Öffnen der Deckelklammer zwangsbetätigten und hart verdrahteten Schalter, der auf die Druckluftzufuhr der jeweiligen Klappen und das Prozessleitsystem wirkt, ausgeschlossen.

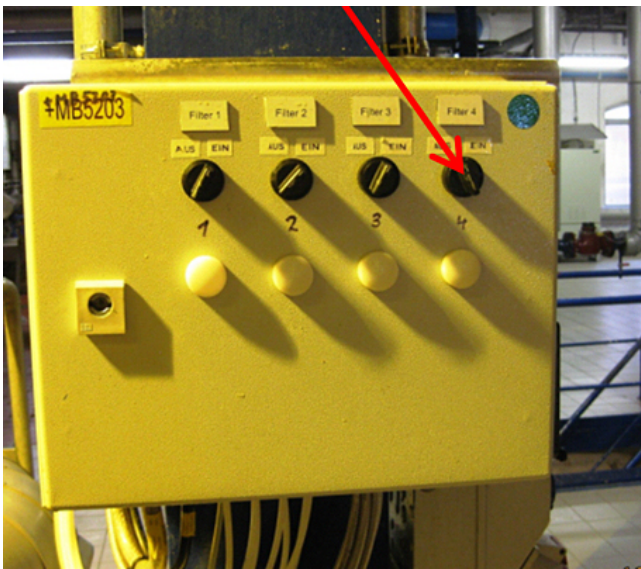
Knebelschalter

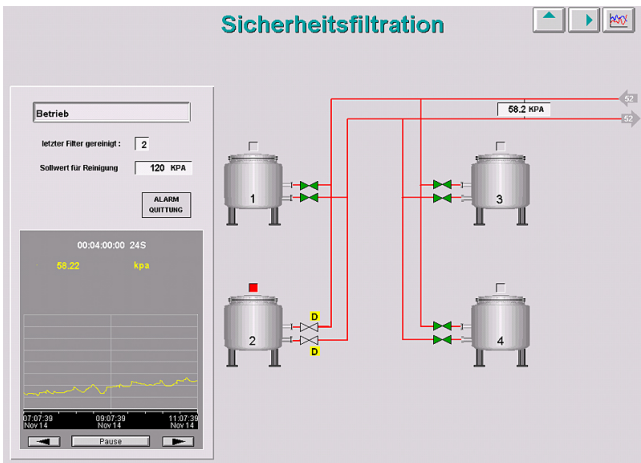
Sicherheitsfiltration

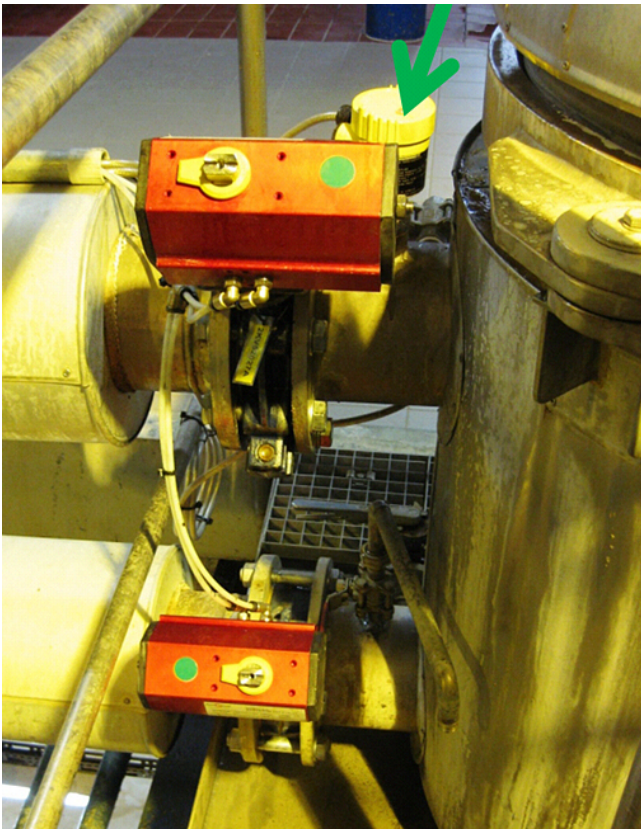
Füllstandsmessung

Eine kapazitive Füllstandsmessung erteilt ein Freigabesignal (grünes Licht), wenn das Zulaufrohr keinen Saft mehr enthält. Der Füllstand im Filterkörper ist dann so weit abgesunken, dass kein heißer Dicksaft mehr durch zu frühzeitiges Öffnen der Deckelklammer über den Rand des Filterkörpers treten kann. Erst nach Aufleuchten dieses Signals darf der Deckel geöffnet werden.

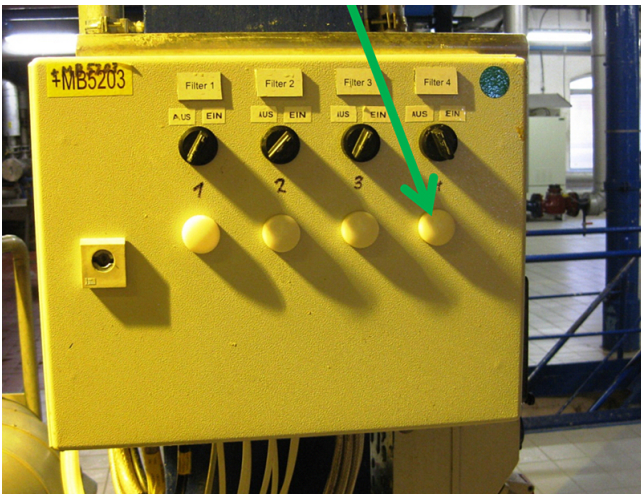
Freigabesignal
