Innovativer Schutz bei Arbeiten in Steigschächten und Zyklonen

Jahr: **2016**
Kategorie: **Herstellung von Betonfertigteilen**
Kontakt: **Dyckerhoff GmbH, Wiesbaden**
GEOBRUGG AG, Romanshorn, Schweiz

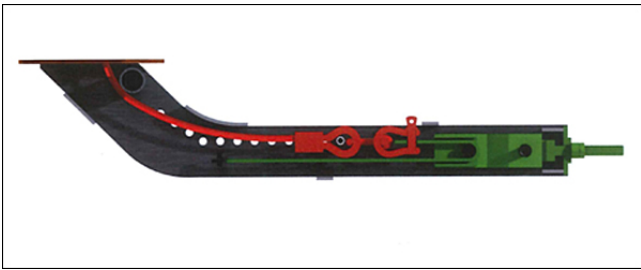
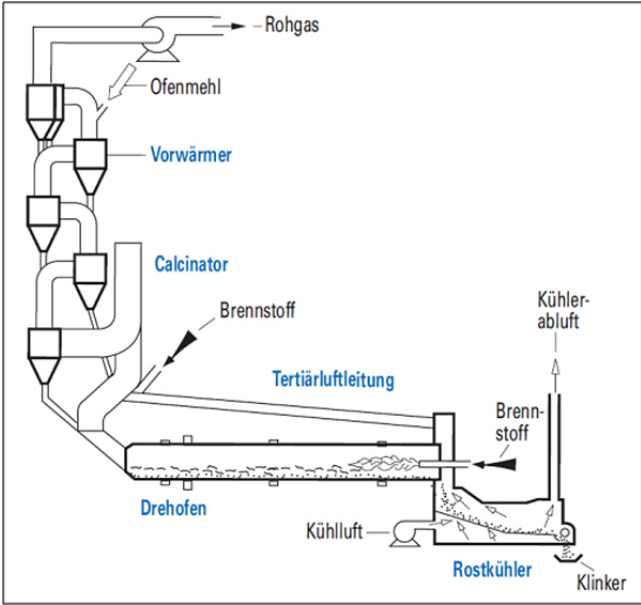
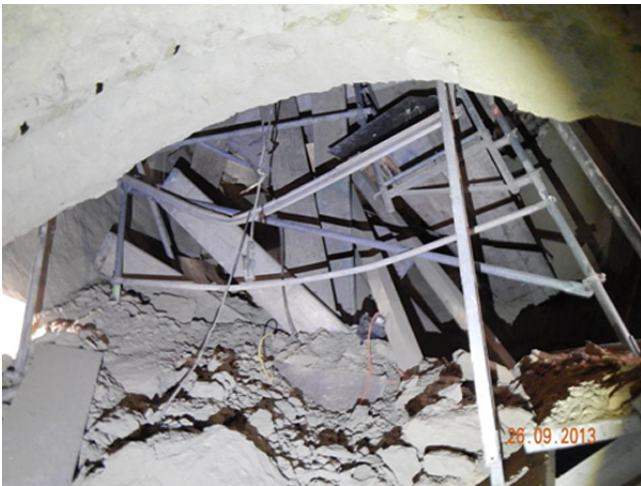
Berechnungen ergaben, dass Gerüste nicht in der Lage sind, die auftretenden Kräfte sicher abzufangen. Auf der Suche nach einem geeigneten Schutz wurde man schließlich bei einem Hersteller in der Schweiz fündig, der Steinschlagbarrieren für die Alpen anfertigt. Zusammen mit ihm wurde geprüft, ob diese Barrieren auch für die Anwendung im Zementwerk geeignet sind. Die Untersuchungen ergaben, dass Fangnetze in Verbindung mit speziellen Bremsen den dynamischen Kräften eines fallenden Ansatzbrockens standhalten.
