# Arbeitsbühne auf dem Kratzrost des Schwimmgreiferbaggers

Jahr: **2024**  
Kategorie:  
Kontakt: **CEMEX Kies & Splitt GmbH**  
**Werk Immelborn**

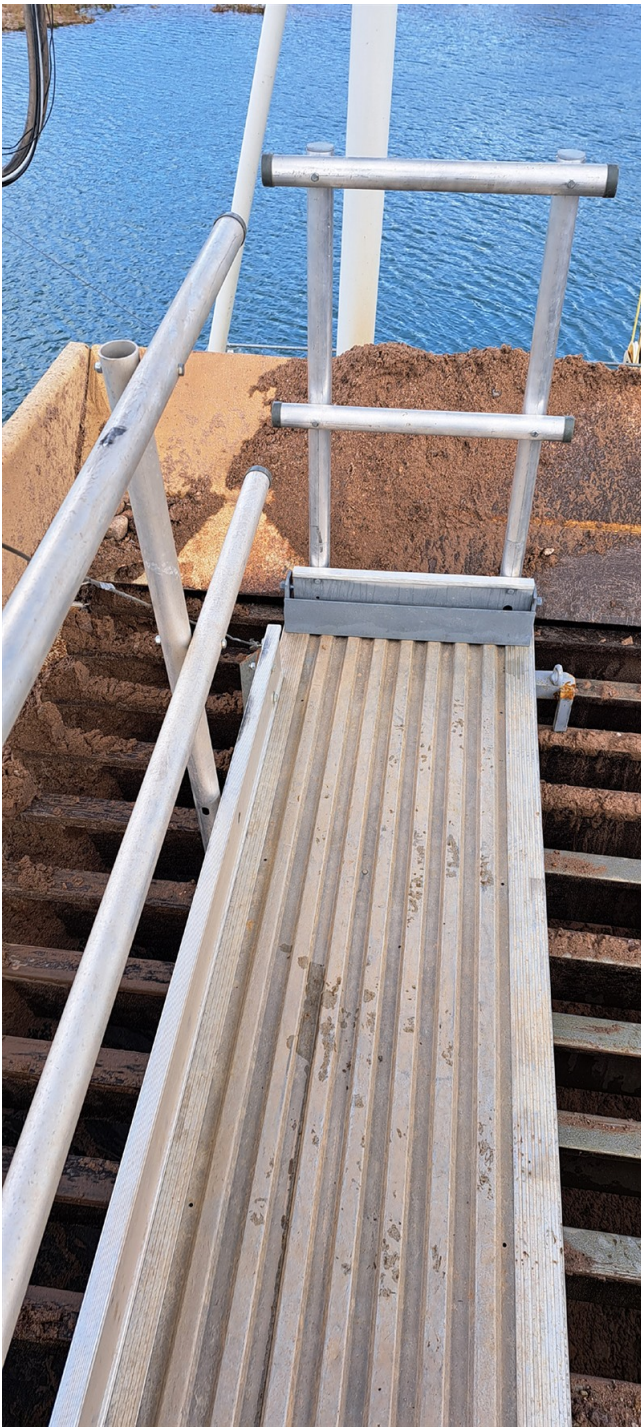
Bewegliche Arbeitsbühne liegend

Die Problemlösung bestand im Vorsehen eines sicheren Zugangs und einer beweglichen Arbeitsbühne am Ende des Kratzrostes. Diese ist zweiseitig mit einem beweglichen dreiteiligen Geländer ausgestattet. Somit ist ein sicherer Stand am Ende des Trichters/Kratzrostes gewährleistet.

Die Materialverklemmung wird mit dem Abräumer vom Kratzrost manuell bis vor die Arbeitsbühne bewegt. Die Mitarbeitenden öffnen die mittels Endschalter gesicherte Zugangstür zum Bereich, somit ist gewährleistet, dass gefahrbringende Bewegungen ausgeschlossen werden. Erst dann lässt man die Arbeitsplattform ab, arretiert die Geländer und beseitigt den Materialklemmer.

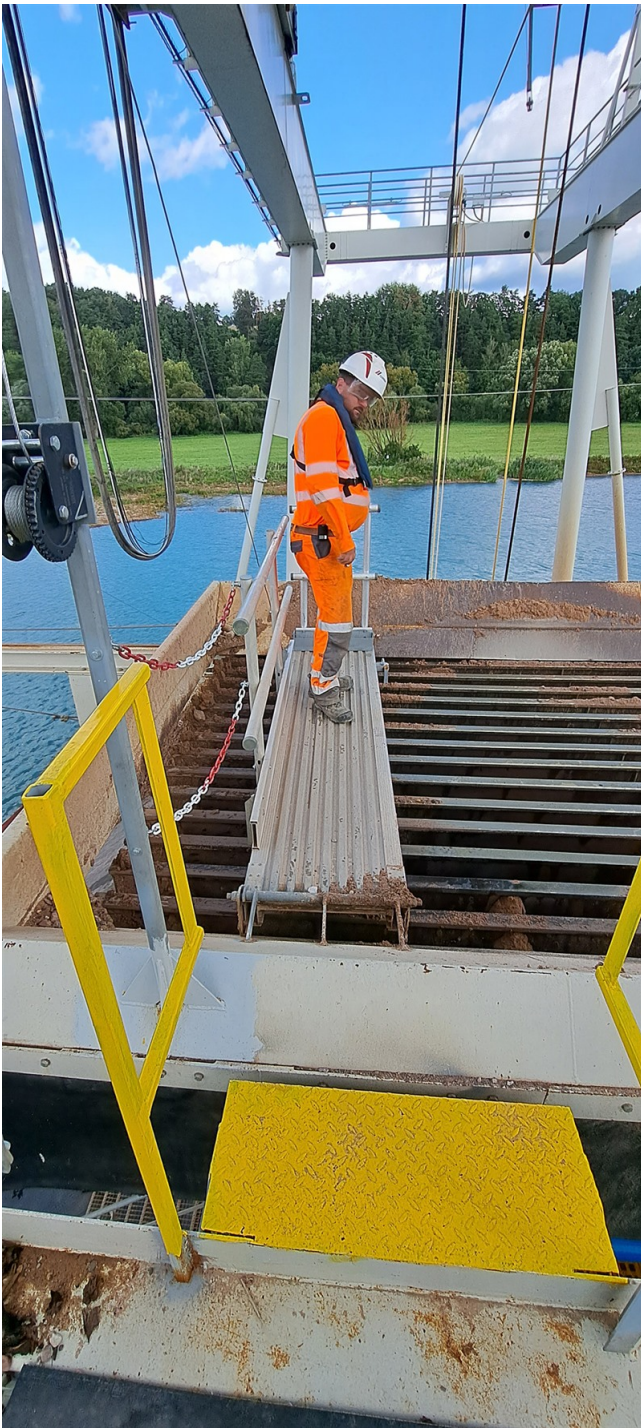
Zugang zur Arbeitsbühne

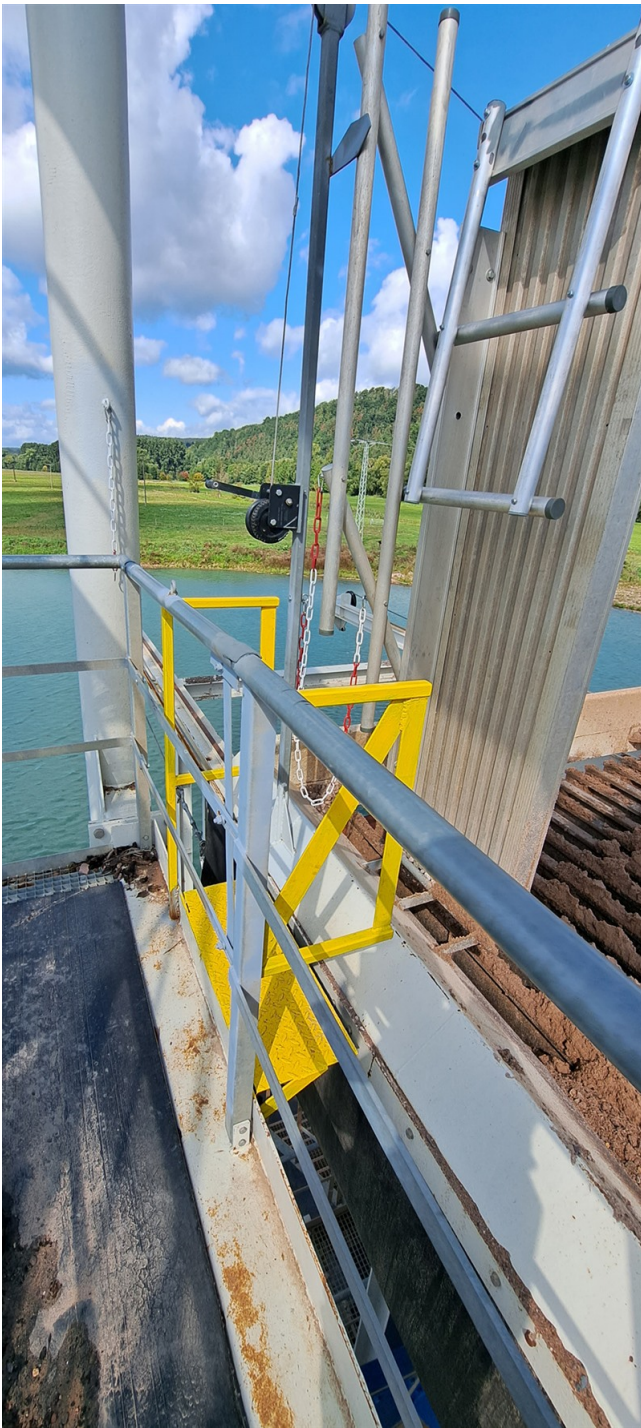
Bewegliche Arbeitsbühne stehend
